ZÁVĚREČNÁ ZPRÁVA

**„Sanace havárie nádrže s kapalným amoniakem
v areálu EKOPRON-METAL s.r.o., Okrouhlá Radouň“**

Počet stran:	Počet příloh:	Výtisk č.:
Vypracoval: RNDr. Lubomír Vysloužil lubomir.vyslouzil@sita.cz Tel: +420 602 656 632	SITA CZ a.s. , ředitelství Drčkova 2798/7, 62800 Brno Podpis:	
Datum: 12.12.2013	Datum havárie: 10/11.12.2013

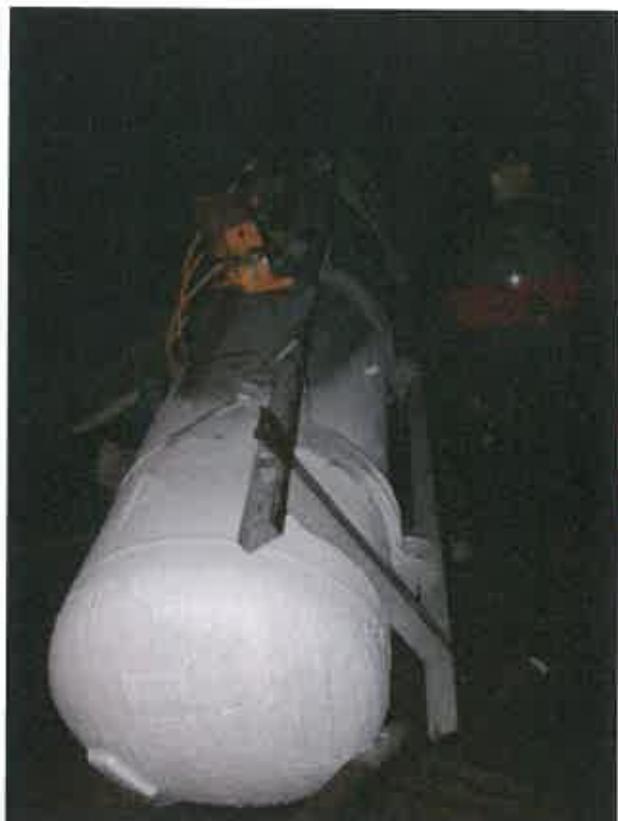
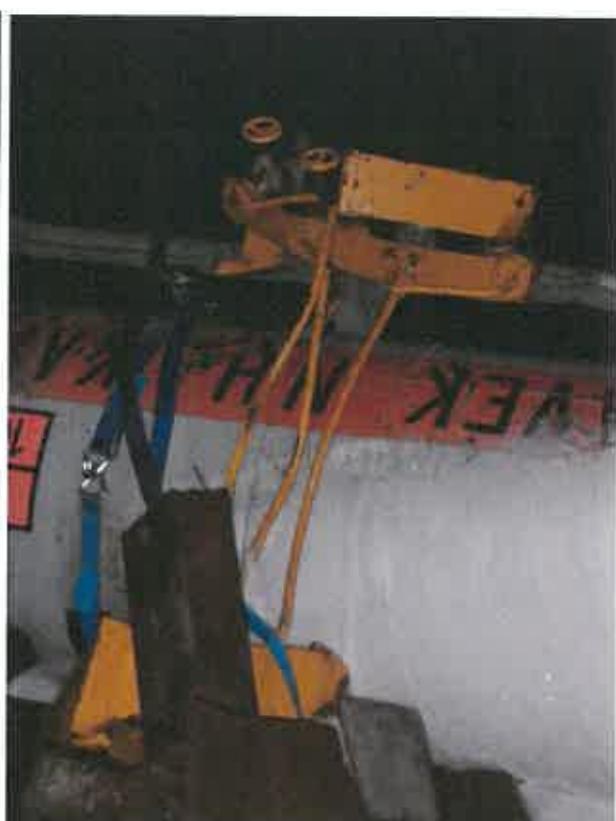
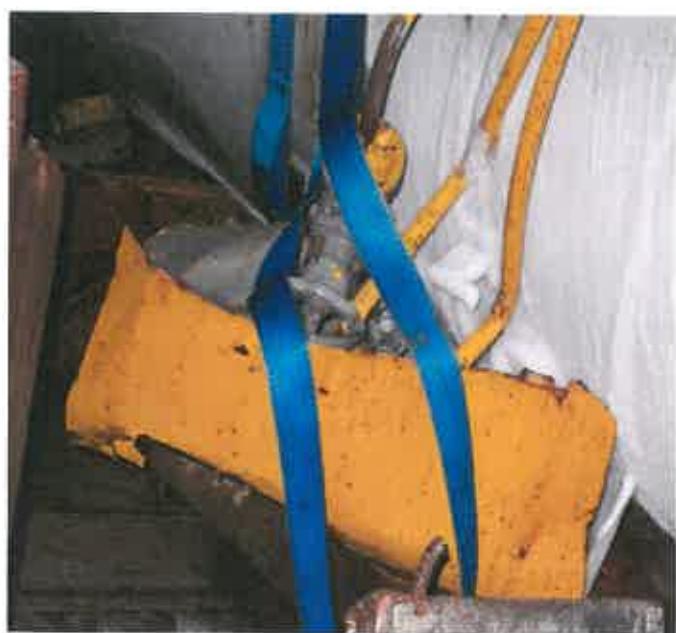
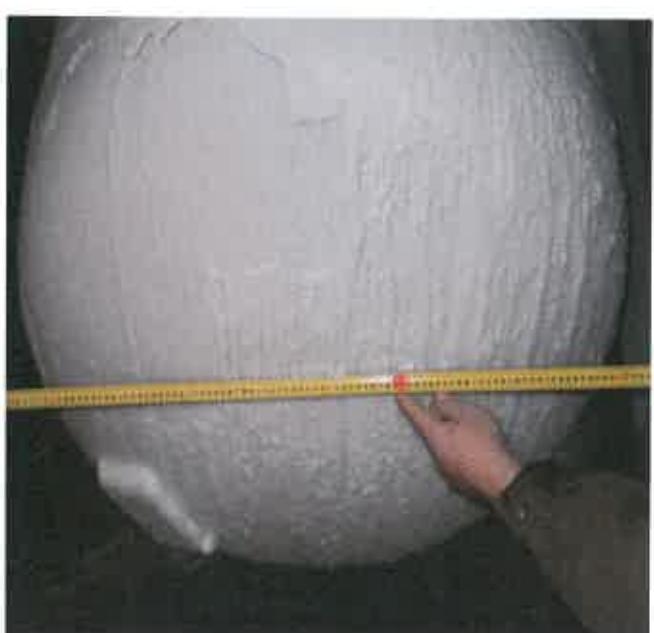
Příloha č. 1 - fotodokumentace
Stav místa havárie v nočních hodinách dne 10.12.2013

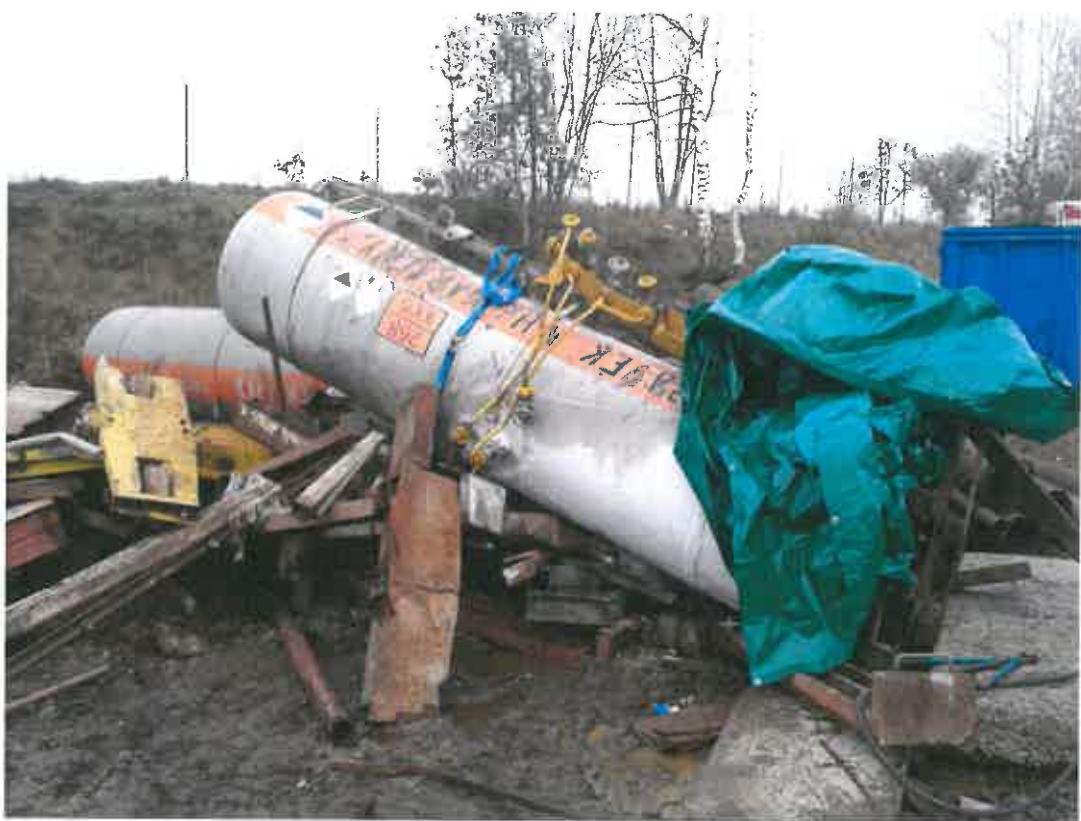
Stav místa havárie během sanace dne 11.12.2013

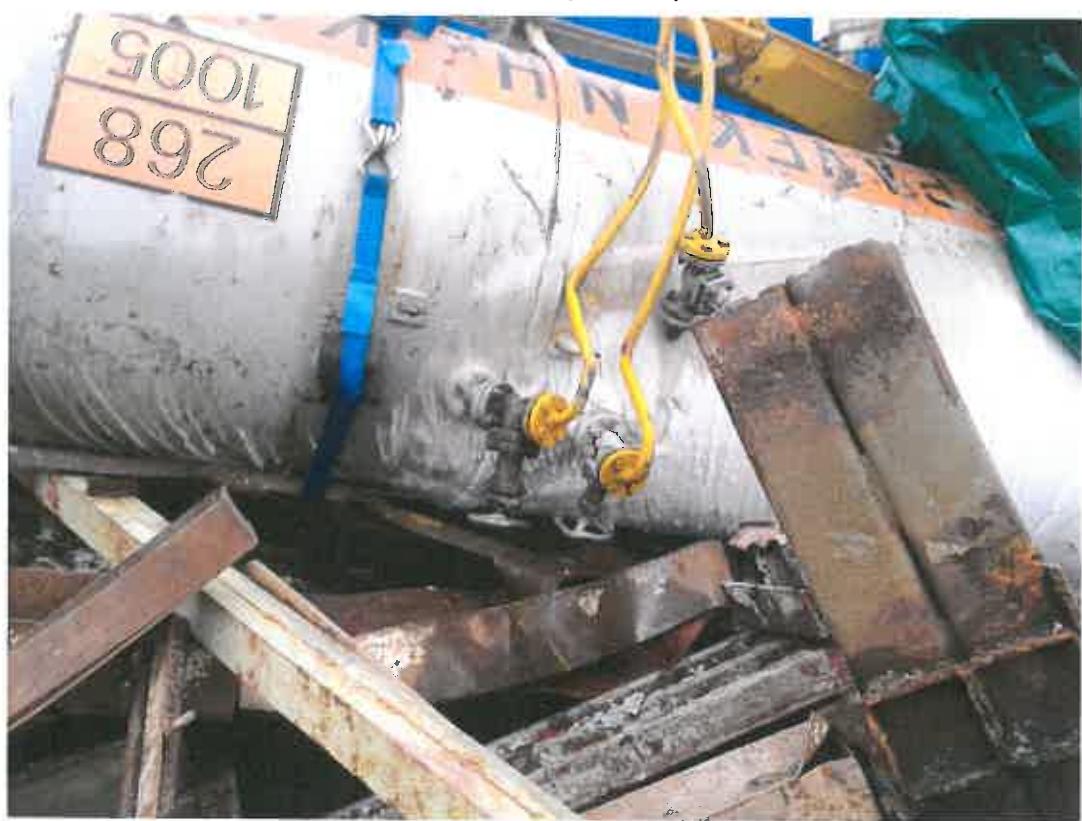
Po odstranění trosek krytu pákovými nůžkami byly zjištěny 2 nepoškozené ventily, přes které bylo možné plynný NH₃ z poškozené nádrže přepustit. Podařilo se je nakonec rozchudit do funkčního stavu.

Uvolnění boku nádrže a odstranění zbytků krytu ventilů

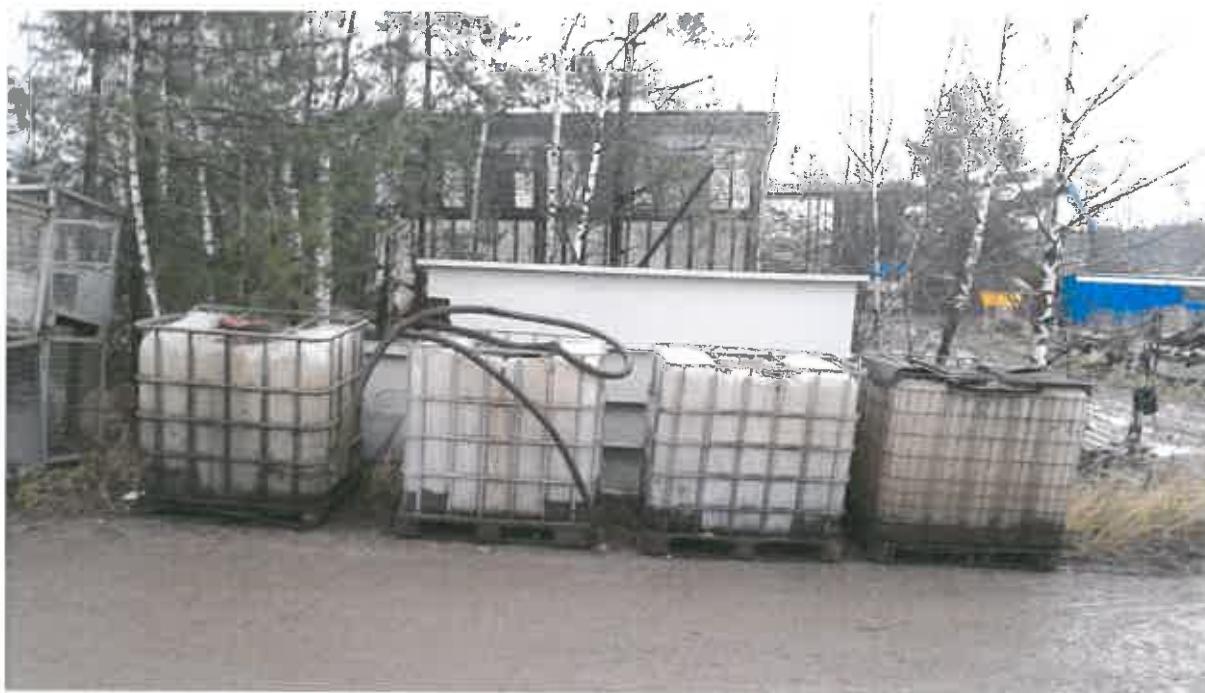
Připravené IBC kontejnery na absorpci amoniaku do vody

Za těchto podmínek se HS SHS SITA rozhodl, že sanace nádrže se uskuteční na místě nálezu, a to absorpcí plynného NH₃ do potřebného objemu čisté vody, napuštěné do 4 kontejnerů IBC, které poskytl EKOPRON-METAL s.r.o. Potřebnou vodu zajistila dovozem cisterna HZS – v objemu asi 3,3 m³.

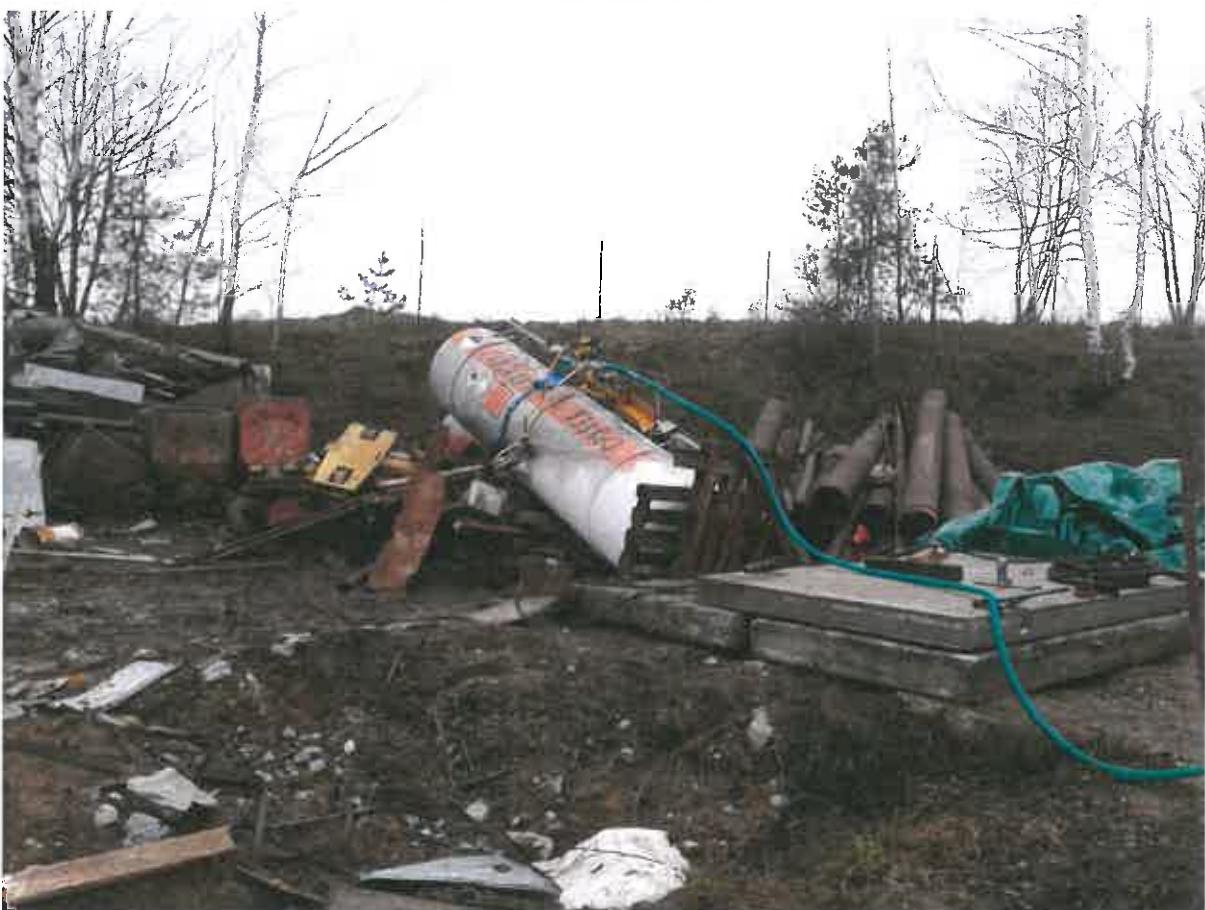
Přepouštění amoniaku do vody v IBC kontejneru

Pro přepuštění plynného NH₃ a následnou absorpci do vody byla provozovatelem objektu zajištěna plastová 6/4" hadice s vpletenou textilní výztuží a dohodnut způsob řízeného vypouštění plynu z poškozené nádrže.

Přepouštění NH₃ bylo zahájeno asi v 12:30 hod a veškeré práce s ním spojené proběhly v izolačních dýchacích přístrojích (ze strany HZS), resp. v celoobličejové masce s filtrací vzduchu přes univerzální filtr (ze strany HS

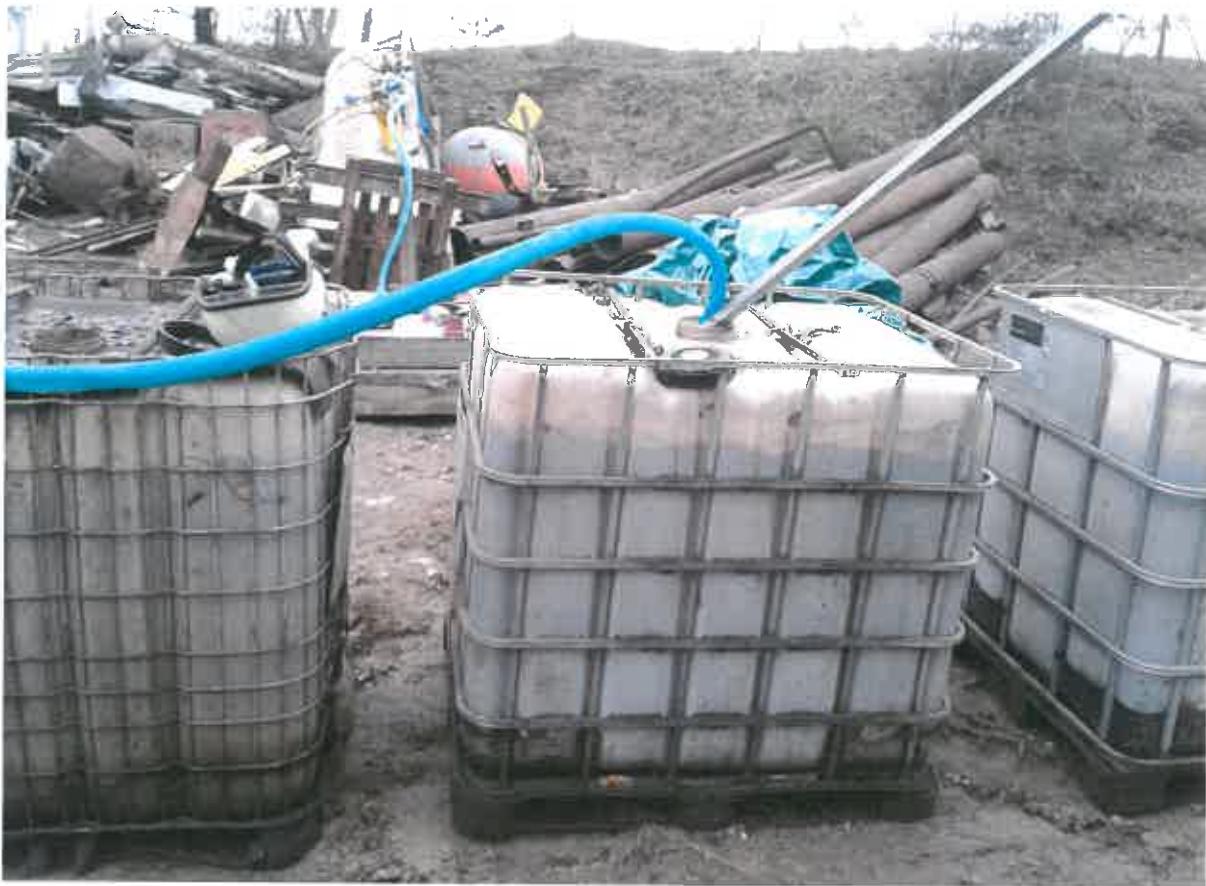
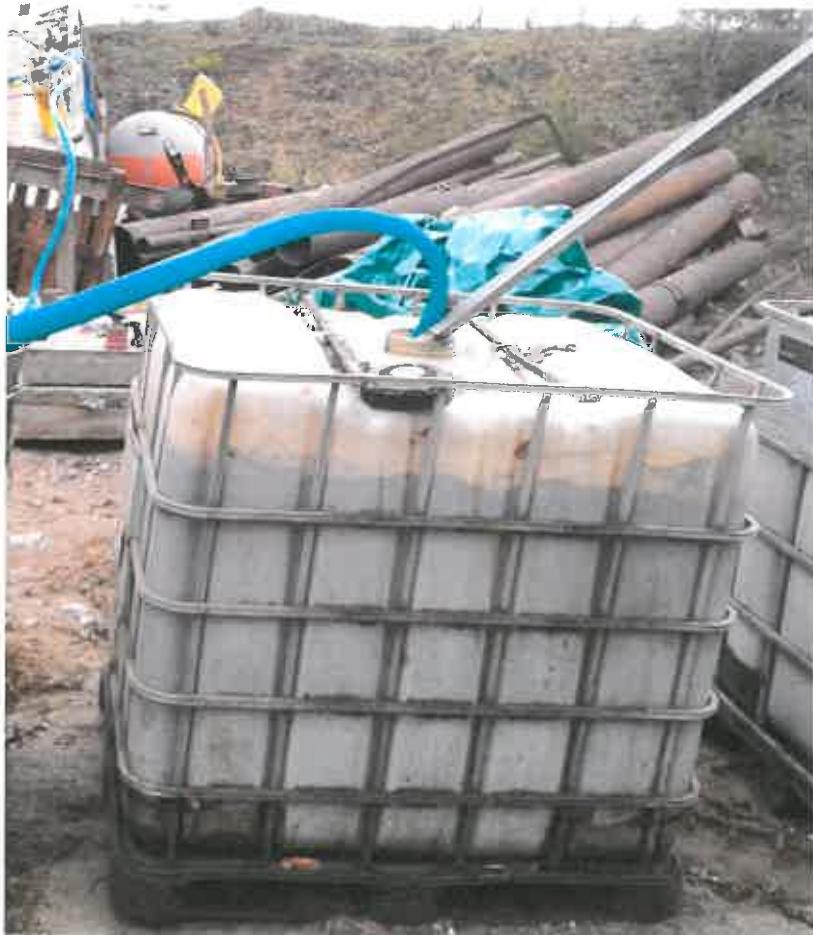
Plnění kontejneru č. 2

Dtto

Cca za dalších 35 minut bylo dokončeno sycení kontejneru č. 2 na konečných cca 80% nasycení. Rychlosť uvolňování NH₃ byla urychlována skrápěním nádrže vodou i cisterny HZS, avšak tempo uvolňování NH₃ se tím zvýšilo jen velice mírně.
